ARQUITECTURA

DENOMINACIÓ	Església de la Mare de Déu del Carme	CODI	RU-1
TIPOLOGIA	Església		
ÚS ACTUAL	Religiós		
AUTORIA			
ESTIL O CORRENT	Neoromànic

CODI D'IDENTIFICACIÓ	RU-1
-----------------------------	-------------

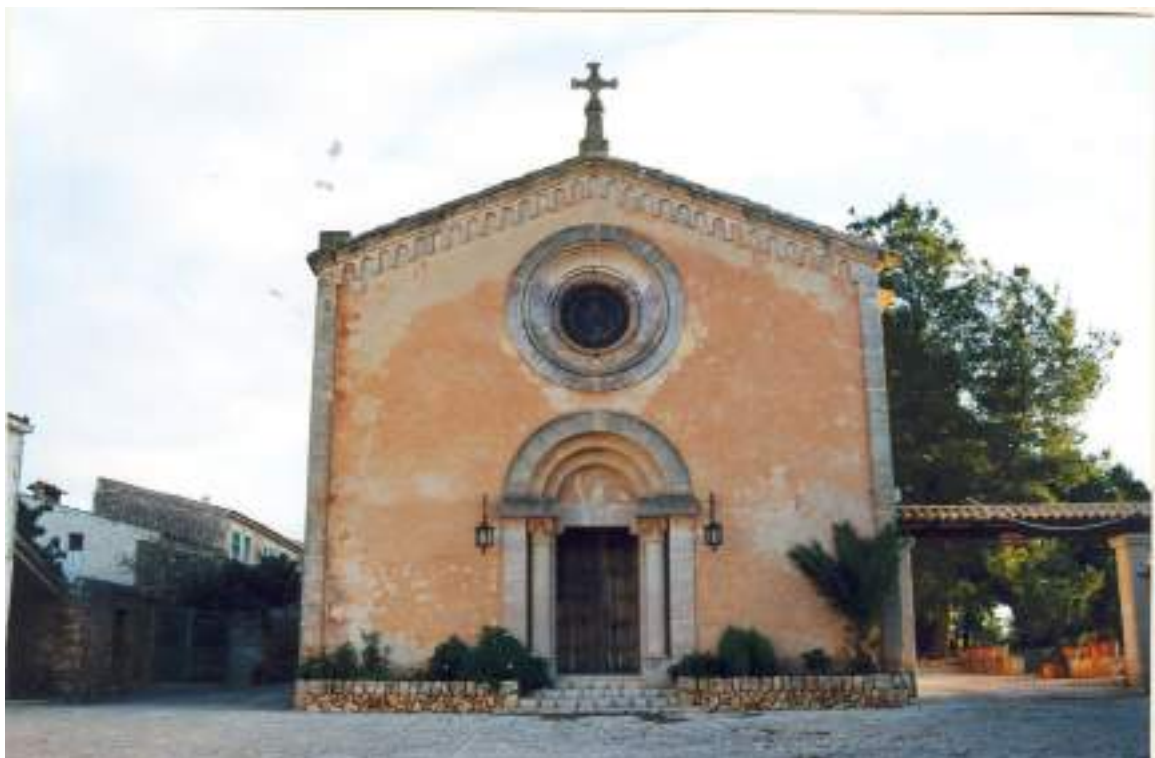
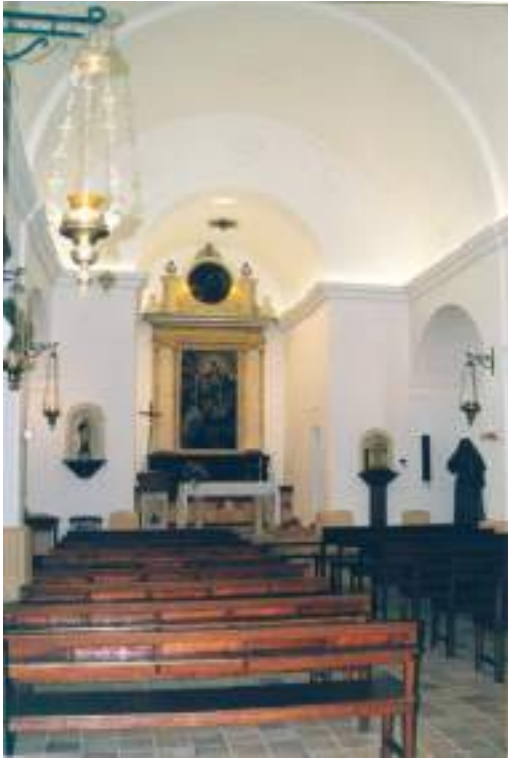
ESTAT DE CONSERVACIÓ	Bo. Les façanes laterals presenten algunes erosions en el referit i pegats de ciment.
INTERVENCIÓ	Entre 1900 i 1910 fou ampliat. El 1985 fou restaurat. A la façana nord s'observa un portal que fou reconvertit en finestra.

GRAU DE PROTECCIÓ	A
USOS PERMESOS	Equipaments comunitaris
ELEMENTS A PRESERVAR	Estructura, volumetria i façanes, mantenint el tractament decoratiu de la façana principal. Interior de l'edifici, incloent distribució de les capelles i el retaule de la Circumcisó.
INTERVENCIÓ PREFERENTS I ADMISSIBLES	IP: Reparar el referit de les façanes laterals. IA: Restauració, conservació i consolidació.

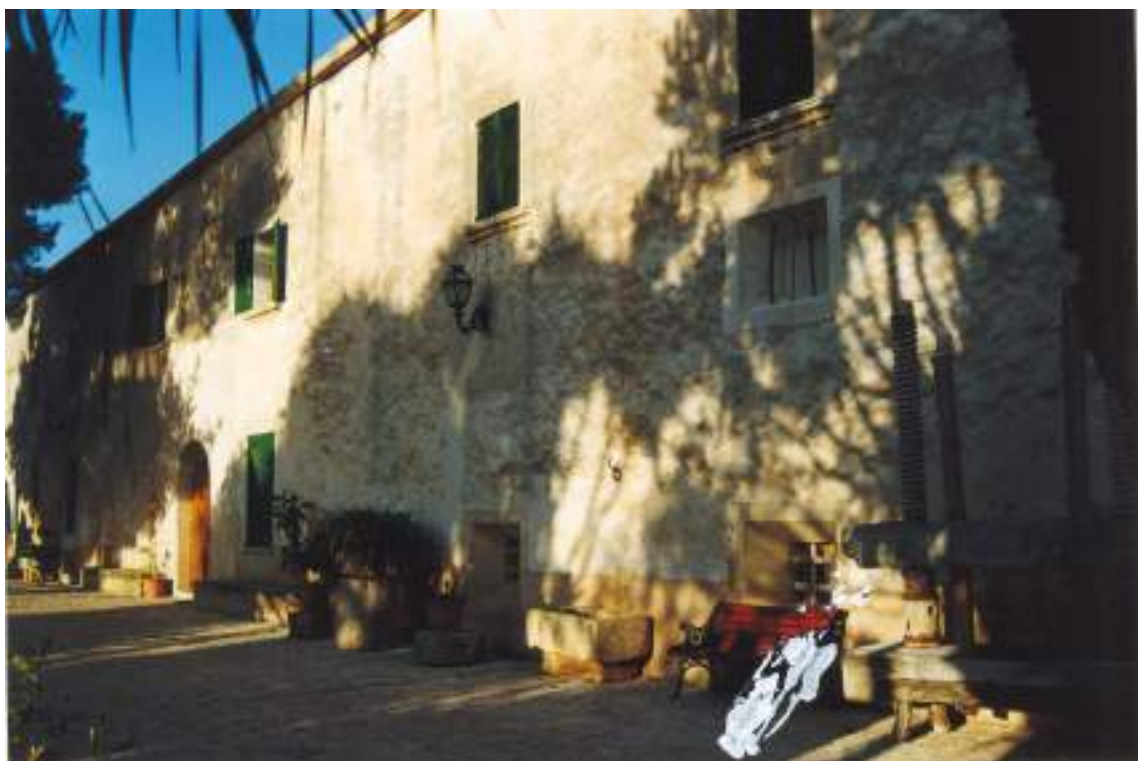
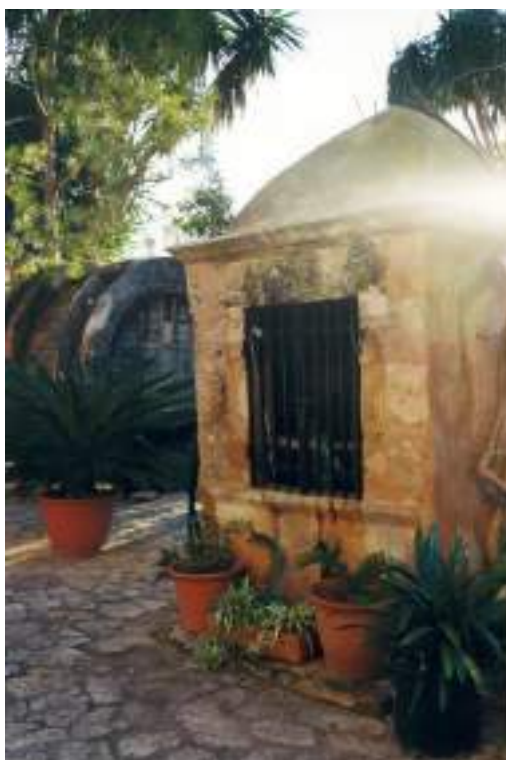
CODI D'IDENTIFICACIÓ	RU-2
-----------------------------	-------------

ESTAT DE CONSERVACIÓ	Regular. La façana principal presenta alguns desperfectes.
INTERVENCIÓNS	Ha estat reformada per adequar-la a l'ús d'agroturisme. La reforma ha afectat especialment a la façana est i a les edificacions annexes, reconvertides en habitacions i altres serveis.

GRAU DE PROTECCIÓ	B
USOS PERMESOS	Segons el planejament vigent
ELEMENTS A PRESERVAR	Estructura, volumetria i façanes de l'edifici principal, incloent obertures i canal de la teulada. Carrera empedrada, incloent el pou. Celler.
INTERVENCIÓNS PREFERENTS I ADMISSIBLES	IP: Reparar el referit del parament de la façana principal seguint el model del referit existent i mantenint el tractament del sòcol i dels emmarcats de les obertures. IA: Restauració, conservació, consolidació i rehabilitació.

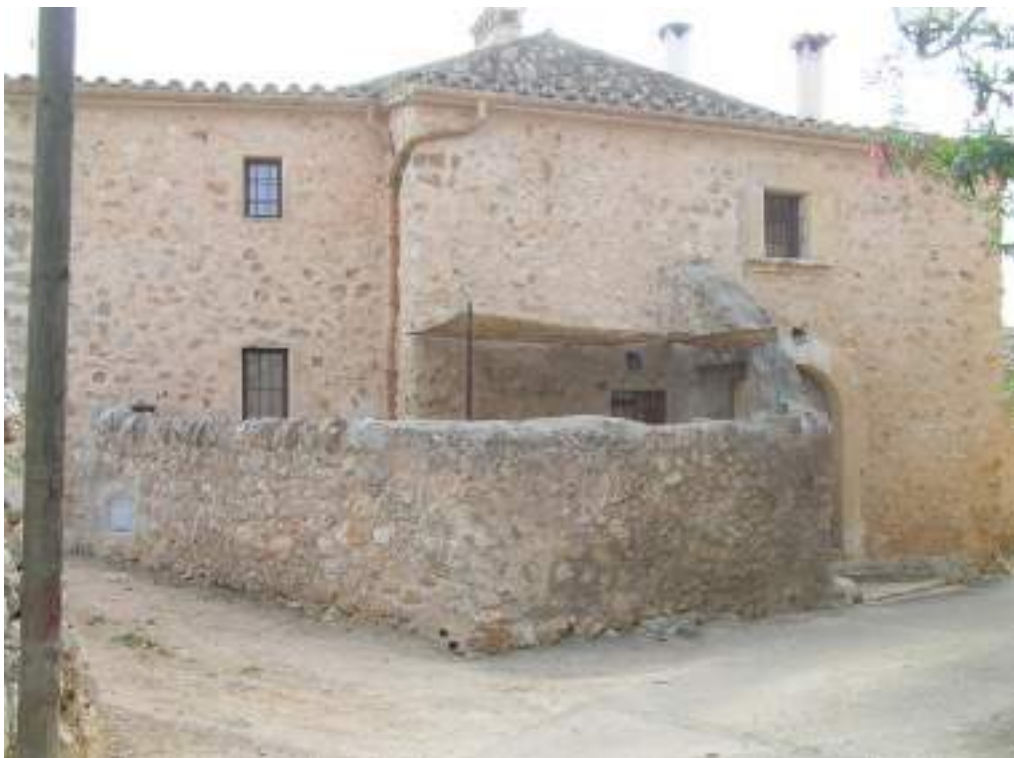
CODI D'IDENTIFICACIÓ	RU-3
-----------------------------	-------------

ESTAT DE CONSERVACIÓ	Bo
INTERVENCIÓNS	Ha estat renovada integralment. S'han eliminat les mènsules de pedra de la canal i s'ha deixada vista la pedra del parament.

GRAU DE PROTECCIÓ	C
USOS PERMESOS	Segons el planejament vigent
ELEMENTS A PRESERVAR	Façana i volumetria del seu aiguavés corresponent. Petita carrera tancada de paret de davant la casa. Cisterna aïllada.
INTERVENCIÓNS PREFERENTS I ADMISSIBLES	IP: - IA: Restauració, conservació, consolidació, rehabilitació, reestructuració i ampliació.

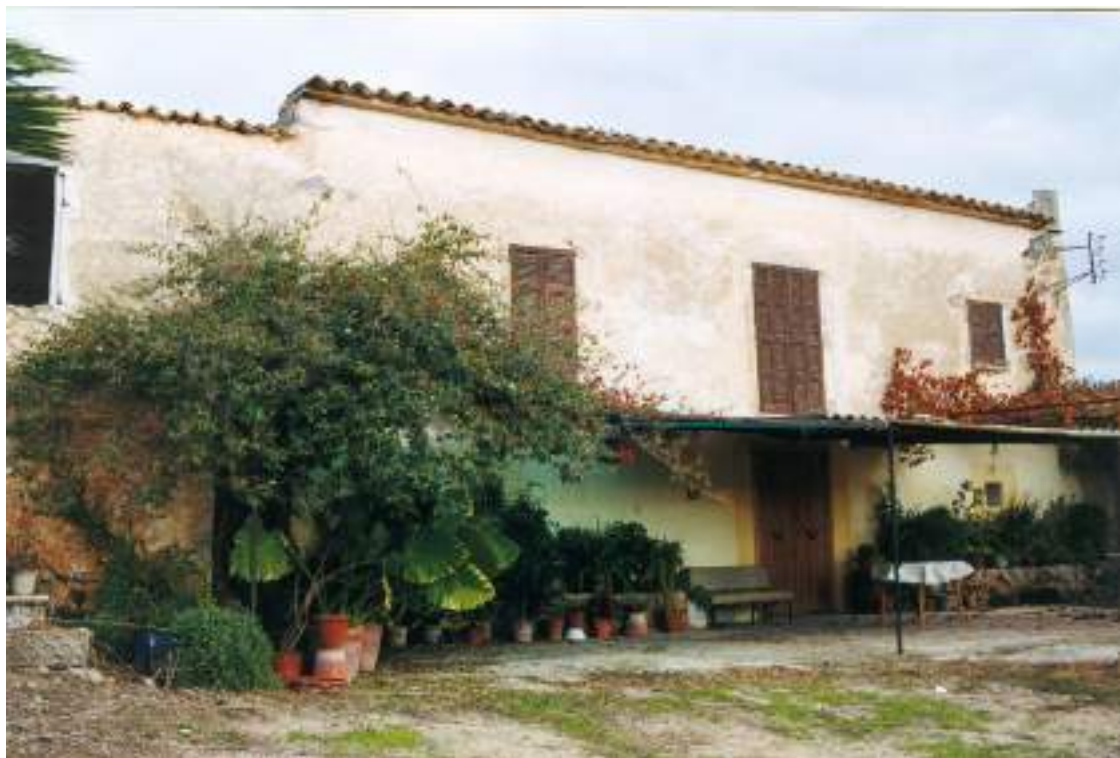
CODI D'IDENTIFICACIÓ	RU-4
-----------------------------	-------------

ESTAT DE CONSERVACIÓ	Regular. El parament de la façana principal presenta alguns desperfectes
INTERVENCIÓNS	En època indeterminada s'obriren les dues finestres majors de la planta pis. S'ha empotrat el comptador de l'electricitat. S'ha instal·lat una porxada d'uralita.

GRAU DE PROTECCIÓ	C
USOS PERMESOS	Segons el planejament vigent
ELEMENTS A PRESERVAR	Façana i volumetria corresponent al primer aiguavés. Carrera. Rellotge de sol. Edificacions auxiliars annexes.
INTERVENCIÓNS PREFERENTS I ADMISSIBLES	IP: Reparar els desperfectes del referit. Eliminar el cablejat. Eliminar la porxada d'uralita. IA: Restauració, conservació, consolidació, rehabilitació i reestructuració.

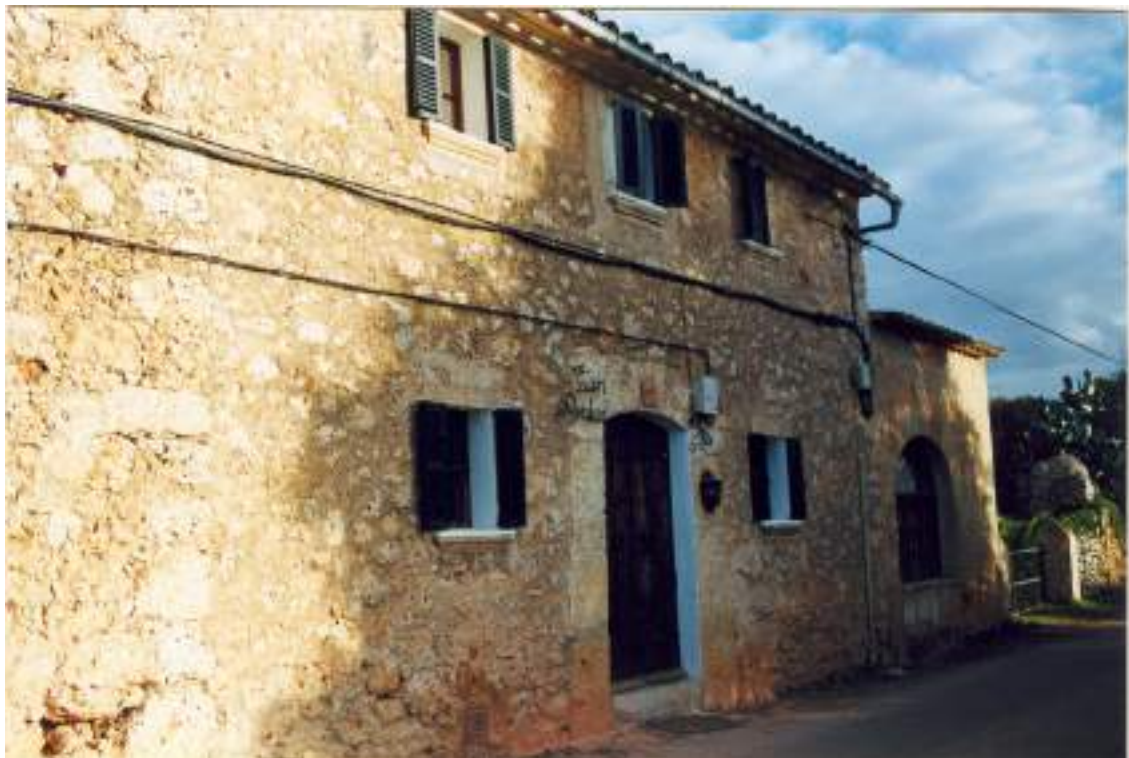
CODI D'IDENTIFICACIÓ	RU-5
-----------------------------	-------------

ESTAT DE CONSERVACIÓ	Bo
INTERVENCIÓNS	Ha estat reformada, renovant-se la coberta. S'ha transformat la portassa en una finestra.

GRAU DE PROTECCIÓ	C
USOS PERMESOS	Segons el planejament vigent
ELEMENTS A PRESERVAR	Façana principal incloent totes les obertures. Volumetria corresponent al primer aiguavés.
INTERVENCIÓNS PREFERENTS I ADMISSIBLES	IP: Eliminar el cablejat. IA: Restauració, conservació, consolidació, rehabilitació, reestructuració i ampliació.
PROTECCIÓ ESPECÍFICA	Inclòs al BIC Conjunt Històric de Ruberts
DECLARACIÓ	Acord del Ple del Consell de Mallorca de data 28/07/2008 (BOIB 125 de 6/09/2008)

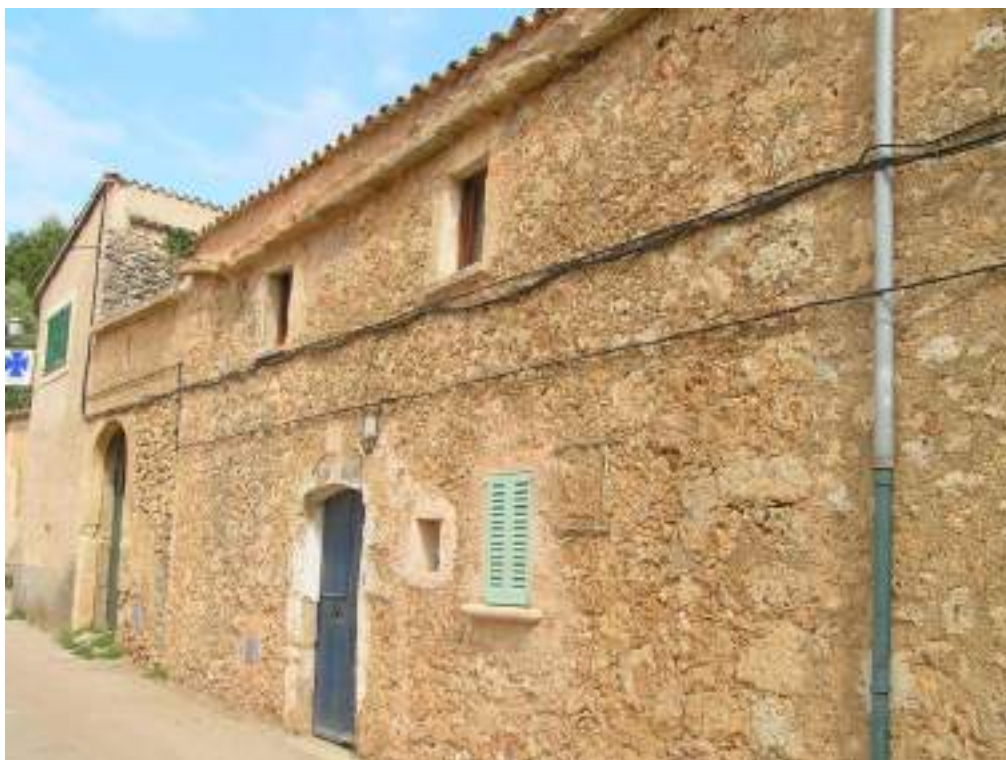
CODI D'IDENTIFICACIÓ	RU-6
-----------------------------	-------------

ESTAT DE CONSERVACIÓ	Bo
INTERVENCIIONS	Ha estat reformada. S'ha renovat la coberta i s'han empotrat els serveis d'aigua i electricitat. S'ha instal·lat una fillola de test a la finestra de la planta baixa.

GRAU DE PROTECCIÓ	C
USOS PERMESOS	Segons el planejament vigent
ELEMENTS PRESERVAR	A Façana i volumetria corresponent al primer aiguavés.
INTERVENCIIONS PREFERENTS I ADMISSIBLES	IP: Recuperar la decoració de la faixa blanca del portal. Eliminar el cablejat. IA: Restauració, conservació, consolidació, rehabilitació, reestructuració i ampliació.

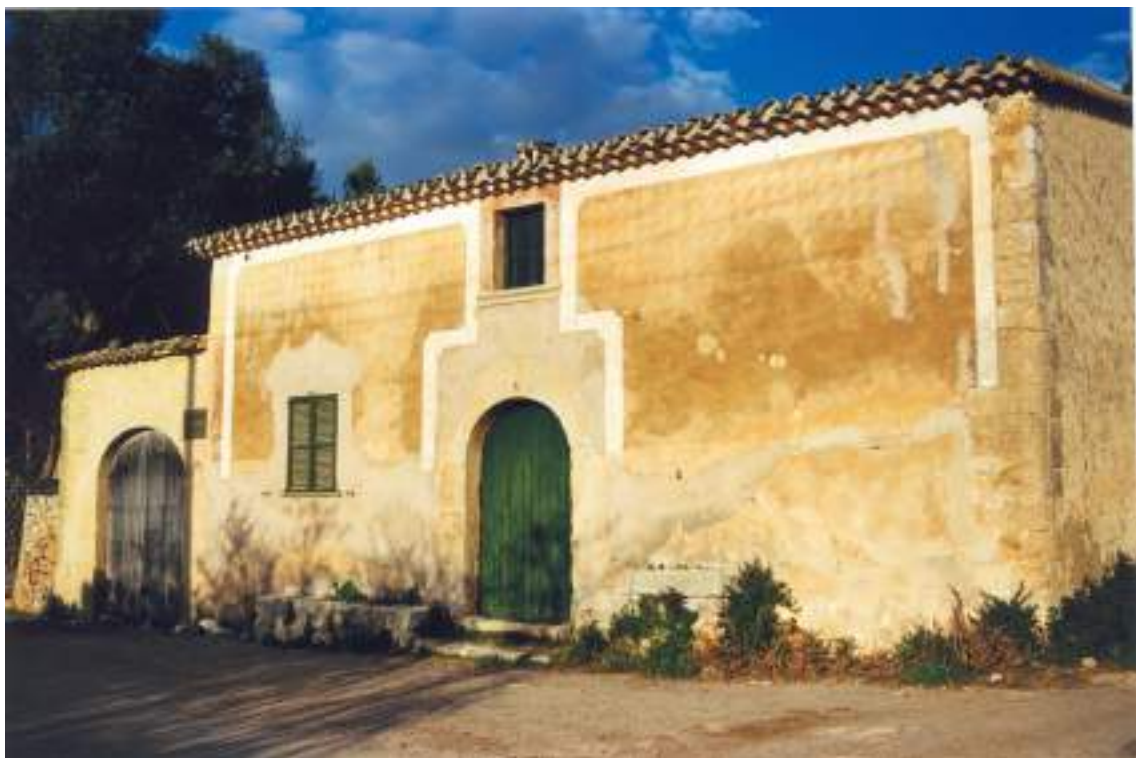
CODI D'IDENTIFICACIÓ	RU-7
-----------------------------	-------------

ESTAT DE CONSERVACIÓ	Dolent. Els paraments presenten nombrosos desperfectes i pegats de ciment.
INTERVENCIÓNS	S'obrí una finestra en planta baixa. S'han empotrat els serveis d'aigua i electricitat.

GRAU DE PROTECCIÓ	B
USOS PERMESOS	Segons el planejament vigent
ELEMENTS A PRESERVAR	Façana principal especialment portal i finestra del pis, incloent el pedrís i el colcador i cornisa a base de tres fileres de teules. Portassa. Estructura i volumetria de l'edificació. Finestrons de la façana lateral. Volumetria corresponent al primer aiguavés.
INTERVENCIÓNS I PREFERENTS ADMISSIBLES	IP: Restaurar la decoració de la façana principal de faixes blanques i esgrafiats geomètrics, incloent l'eliminació de la finestra de la planta baixa de la façana principal. IA: Restauració, conservació, consolidació, rehabilitació i reestructuració. No es permeten noves obertures a la façana principal.

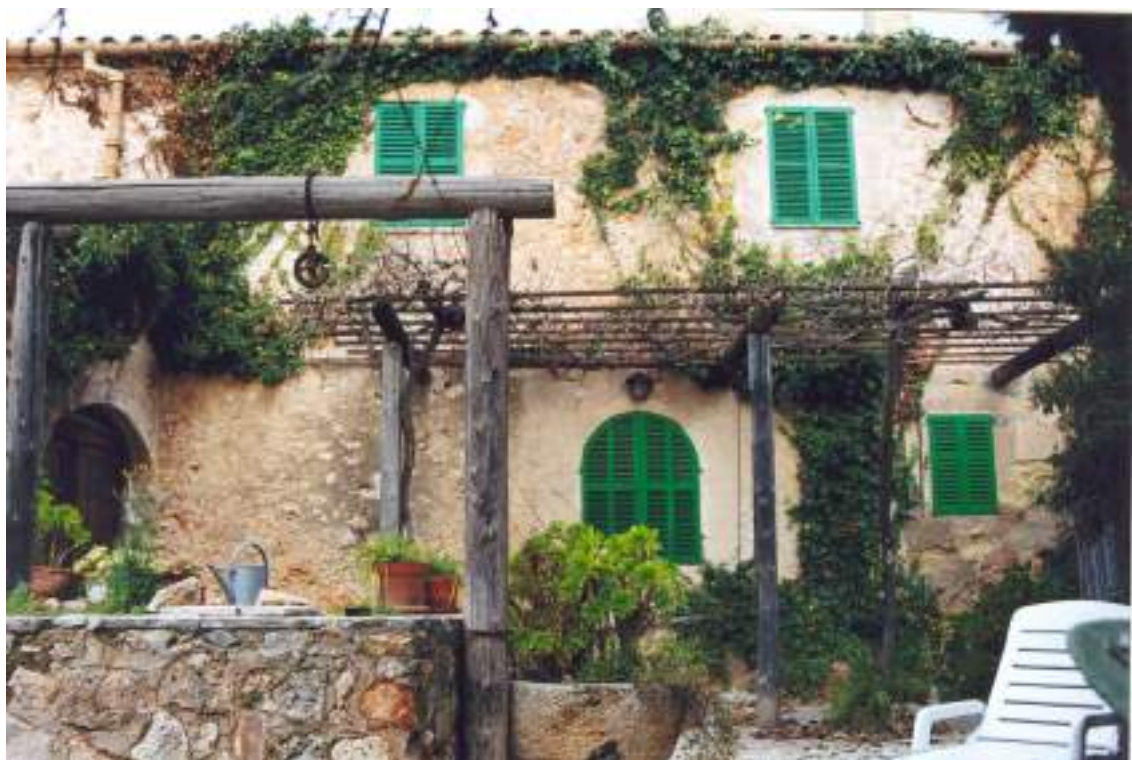
CODI D'IDENTIFICACIÓ	RU-8
-----------------------------	-------------

ESTAT DE CONSERVACIÓ	Bo
INTERVENCIÓNS	Ha estat reformada, renovant-se la coberta i la planta pis. S'ha empotrat el comptador.

GRAU DE PROTECCIÓ	C
USOS PERMESOS	Segons el planejament vigent
ELEMENTS PRESERVAR	A Façana principal incloent totes les obertures i volumetria corresponent al primer aiguavés.
INTERVENCIÓNS PREFERENTS I ADMISSIBLES	IP:- IA: Restauració, conservació, consolidació, rehabilitació i reestructuració.

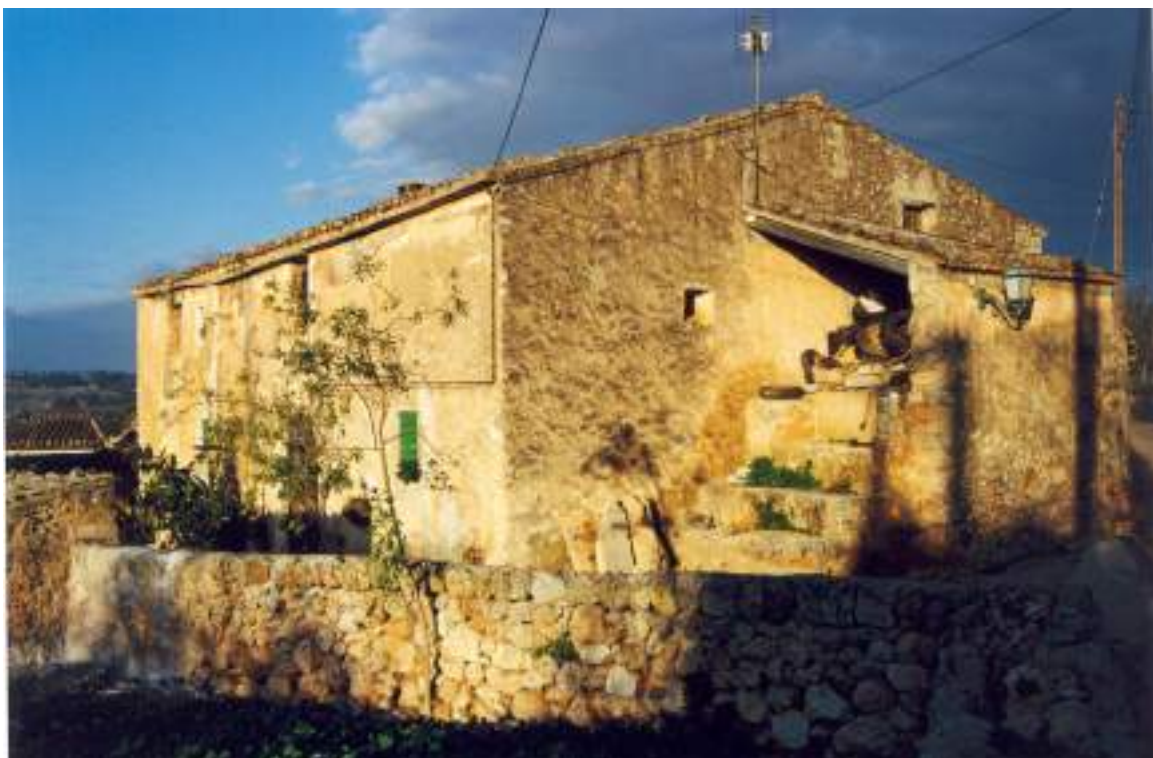
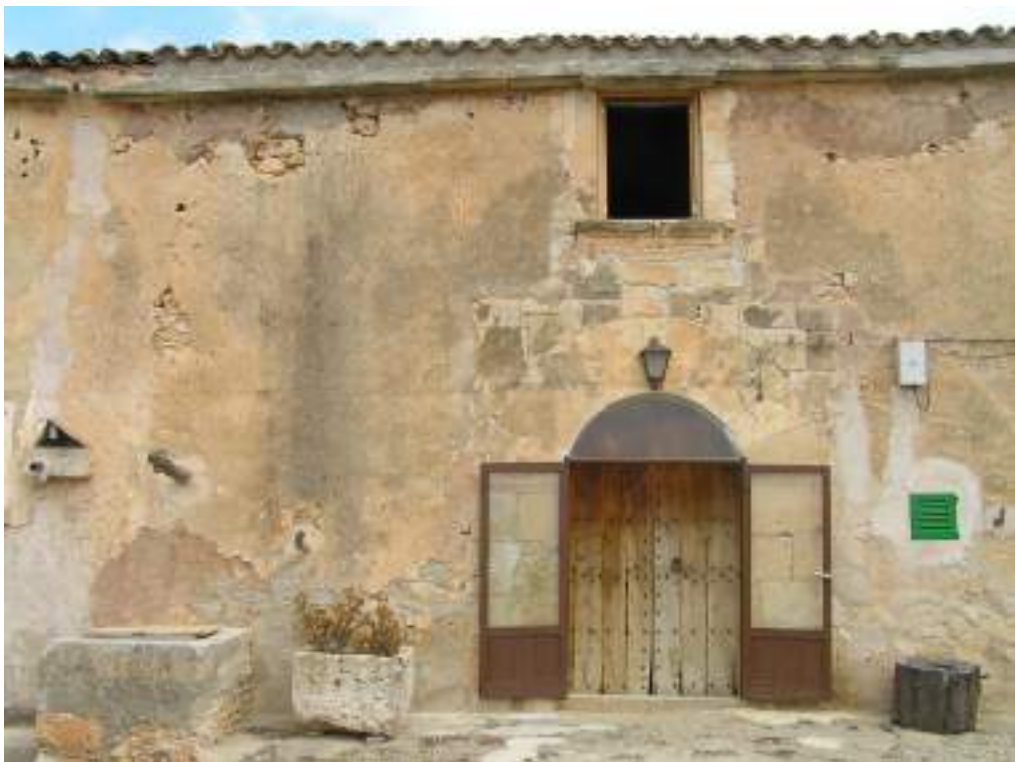
CODI D'IDENTIFICACIÓ	RU-9
-----------------------------	-------------

ESTAT DE CONSERVACIÓ	Regular. El parament de la façana presenta nombrosos desperfectes i pegats de ciment.
INTERVENCIÓ	S'ha renovat la coberta excepte la part de la pallissa. S'ha renovat la porxada del cup. S'ha adossat una porxada discordant a la façana nord. S'ha empotrat el comptador d'electricitat.

GRAU DE PROTECCIÓ	B
USOS PERMESOS	Segons el planejament vigent
ELEMENTS PRESERVAR	A Façana, especialment portal, finestra del pis i teula canalera als dos aiguavessos. Carrera davant la façana principal. Estructura i volumetria de l'edifici. Cisterna i cup amb els graons i la porxada.
INTERVENCIÓ PREFERENTS I ADMISSIBLES	I IP: Reparar el parament de la façana principal seguint el model de referit esgrafi. IA: Restauració, conservació, consolidació, rehabilitació i reestructuració.

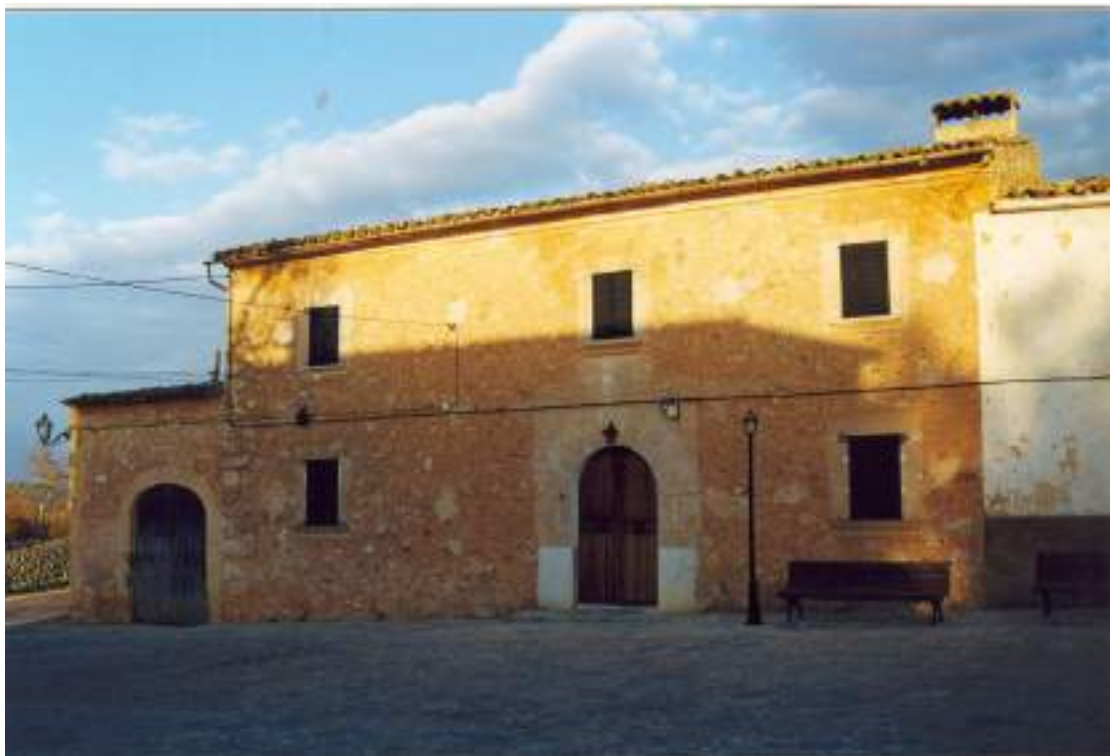
CODI D'IDENTIFICACIÓ	RU-10
-----------------------------	--------------

ESTAT DE CONSERVACIÓ	Bo. El parament presenta alguns pegats de ciment.
INTERVENCIÓNS	S'ha reparat la teula canalera del segon aiguavés. S'ha empotrat el comptador d'electricitat.

GRAU DE PROTECCIÓ	C
USOS PERMESOS	Segons el planejament vigent
ELEMENTS A PRESERVAR	Façana principal incloent totes les obertures. Portassa. Volumetria dels dos aiguavessos. Teula canalera del segon aiguavés.
INTERVENCIÓNS PREFERENTS I ADMISSIBLES	IP: Eliminar el cablejat. IA: Restauració, conservació, consolidació, rehabilitació i reestructuració.

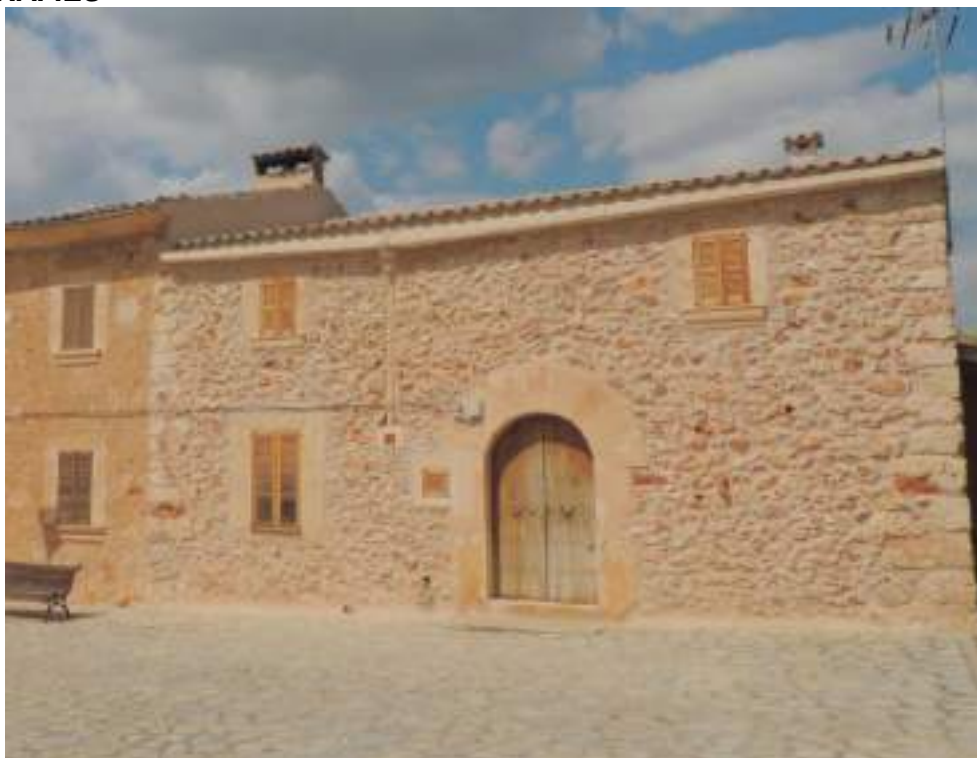
CODI D'IDENTIFICACIÓ	RU-11
-----------------------------	--------------

ESTAT DE CONSERVACIÓ	Regular. Presenta alguns desperfectes al parament de la façana.
INTERVENCIIONS	S'ha instal·lat una fillola de test a la finestra de la planta baixa. S'hi adossa un porxo discordant sobre bigues de formigó.

GRAU DE PROTECCIÓ	C
USOS PERMESOS	Segons el planejament vigent
ELEMENTS A PRESERVAR	Façana principal i volumetria dels dos aiguavessos.
INTERVENCIIONS PREFERENTS I ADMISSIBLES	IP: Donar un tractament tradicional a la porxada adossada. Renovar el tractament de la façana mantenint el color blanc i la distinció del sòcol. Eliminar el cablejat i substituir la canal de PVC del segon aiguavés. IA: Restauració, conservació, consolidació, rehabilitació i reestructuració.

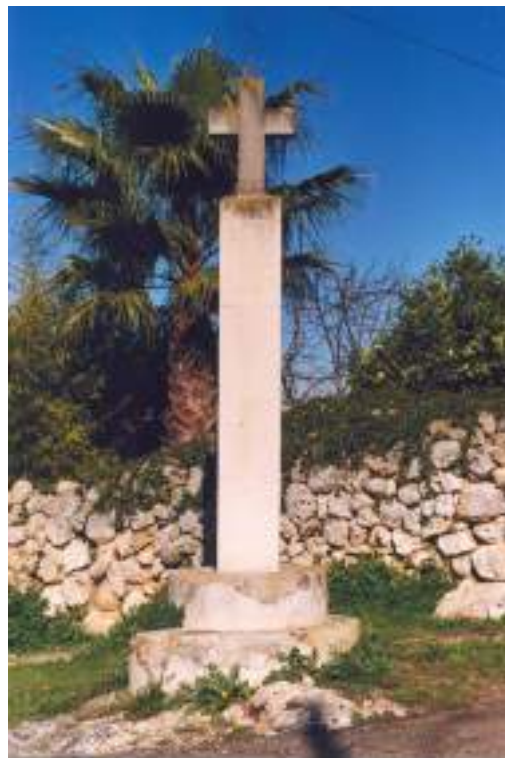
CODI D'IDENTIFICACIÓ	CR-6
-----------------------------	-------------

<p>Aquesta creu presenta una base circular, de pedra calcària, amb dos escalons, sobre la qual s'aixeca un fust de formigó encofrat de secció quadrada; la creu que culmina el fust és llatina de braços rectes i està feta de marès.</p> <p>Aquesta creu data del 1965 i en substitueix una de més antiga.</p> <p>Mesures: 292 x 50 x 35 cm</p>	
CRONOLOGIA	s. XX (1965)
BIBLIOGRAFIA	VALERO, G. (1999): Sencelles, guia de passeig

ESTAT DE CONSERVACIÓ	Bo
INTERVENCIIONS

GRAU DE PROTECCIÓ	B
USOS PERMESOS	Segons el planejament vigent
ELEMENTS A PRESERVAR	Tot el conjunt format pels distintes elements de la creu
INTERVENCIIONS PREFERENTS I ADMISSIBLES	IP: - IA: Restauració, conservació, consolidació, rehabilitació. S'admet la rehabilitació sempre que suposi una millora de les qualitats estètiques de l'element.

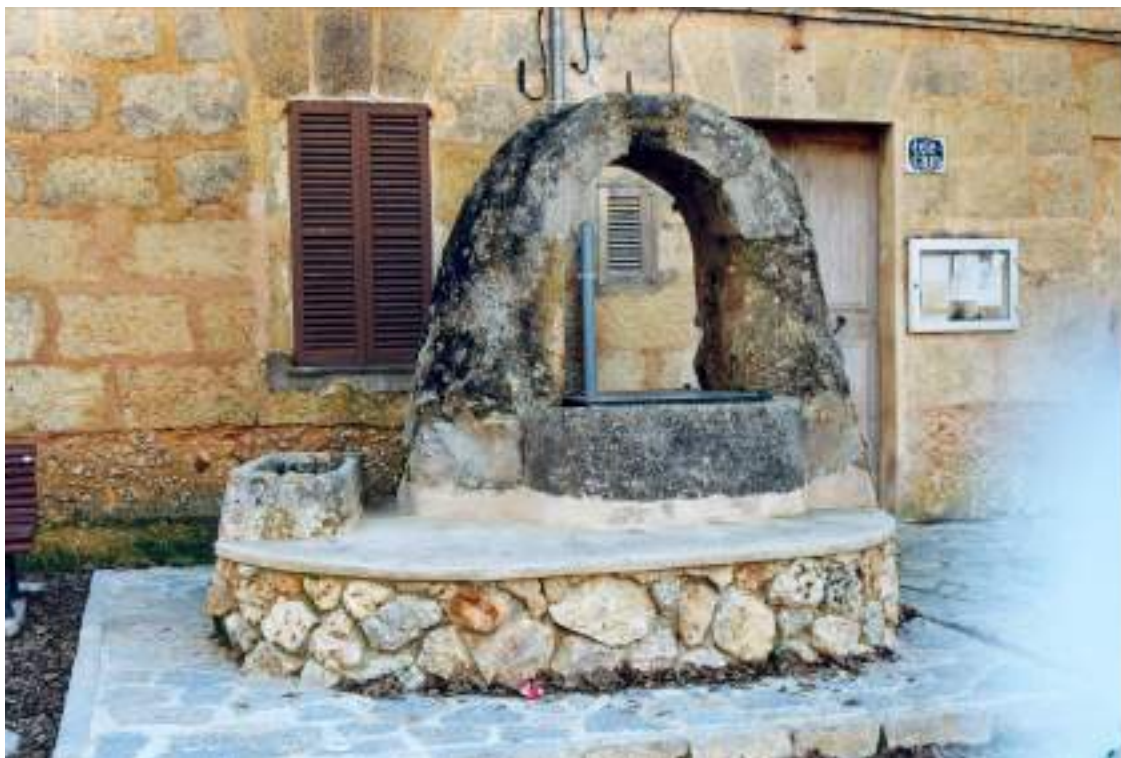
CODI D'IDENTIFICACIÓ	PO-16
-----------------------------	--------------

Té els brancals i un arc rodó de pedra, i el coll és de secció circular. Es troba sobre un basament circular de paret en verd encimentat per la part superior. Al costat nord-est del pou hi trobem una pica rectangular. L'obertura del coll està tancada per una planxa de ferro.	
CRONOLOGIA	s. XVII-XVIII
BIBLIOGRAFIA	AV (1989): GEM VALERO, G. (1999): Sencelles, guia de passeig

ESTAT DE CONSERVACIÓ	Bo
INTERVENCIÓNS	El pou ha estat restaurat

GRAU DE PROTECCIÓ	A
USOS PERMESOS	Infraestructura (extracció d'aigua)
ELEMENTS A PRESERVAR	El conjunt de l'element, tant la part soterrada com l'exterior.
INTERVENCIÓNS PREFERENTS I ADMISSIBLES	IP: - IA: Restauració, conservació, consolidació.

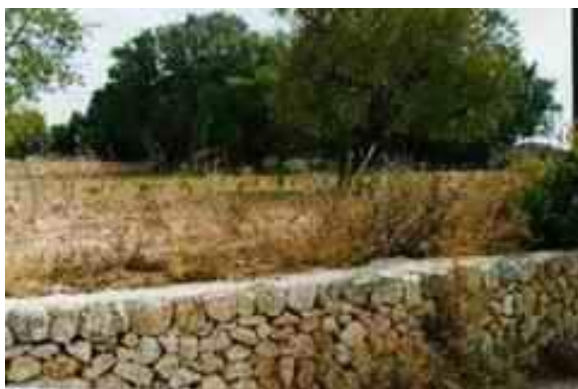
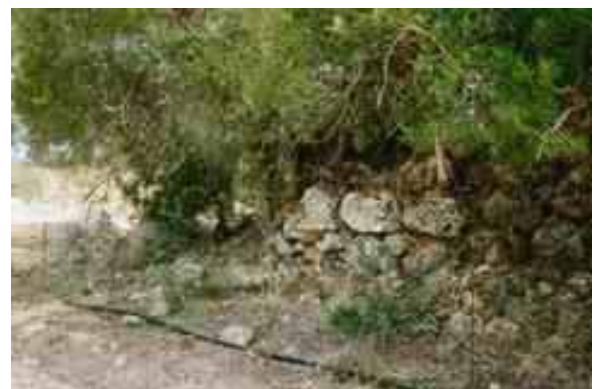
JA-28

Restes d'un talaiot situat dins un solar a la sortida de Ruberts. En aquest solar s'ha edificat una casa unifamiliar i al solar veïnat s'estan practicant moviments de terra. El talaiot es presenta com una estructura en mal estat, tot i que a les cares sud i oest encara mantenen varies filades (4 metres i una altura de 2'50 metres). L'interior actualment és un túmul sobre el qual hi creixen ullastres. Algú ha fet un tancament als voltants de la base del talaiot, mitjançant una reixa metàl·lica de 1 metre d'alçària. S'ha documentat ceràmica als voltants.

ESTAT DE CONSERVACIÓ	Dolent
INTERVENCIÓNS

GRAU DE PROTECCIÓ	A		
USOS PERMESOS	Agrícola-ramader		
ELEMENTS A PRESERVAR	Tot el conjunt		
INTERVENCIÓNS PREFERENTS I ADMISSIBLES	IP: Neteja de la vegetació. Eliminar reixeta metàl·lica al voltant del talaiot. IA: Restauració, conservació, consolidació		
PROTECCIÓ ESPECÍFICA	Declaració com a BIC amb la categoria de monument	DECLARACIÓ	Decret 2563/1966, de 10 de setembre. BOE 243, 11/10/1966
